電気かんり北海道

一般社団法人 北海道電気管理技術者協会

電気設備のリニューアル

今回のテーマは高圧受電ケーブルです。

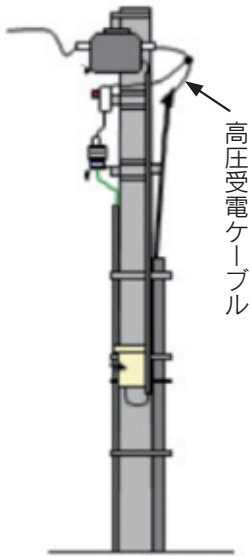
高圧受電ケーブルは 図1 の様に屋外に設置される事が多く、風雨・紫外線に曝され昼夜・夏冬の温度差、鳥の糞や塩分の付着などにより物性が低下し劣化します。一般に電気機器の寿命とは、使用上の安全性や信頼性が維持できなくなるまでの期間を指しますが、6,600V CVケーブルの場合、一義的に示されるものではなく、使用環境あるいは使用状況によって大きく変化します。特に水の影響によって寿命は短くなります。ケーブル更新推奨時期は、当然この寿命に至る前を指しますが、一般にケーブルの使用上の安全性、信頼性及び保守点検の経費等から更新することが最も有利と考えられる時期である必要があります。各種文献における高圧CVケーブルの更新推奨時期は 表1 の様に15年～25年となっています。

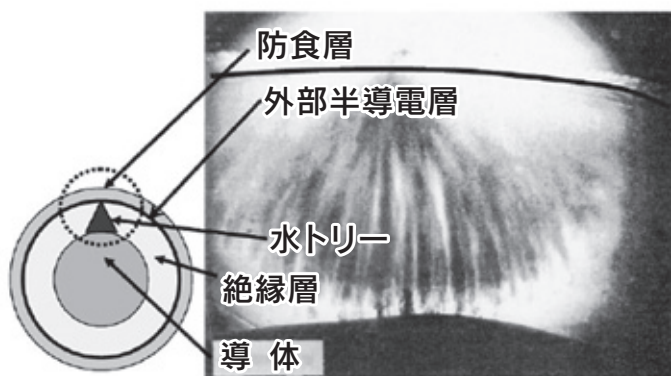
図2 ケーブル断面の水トリー劣化

特に昭和51年以前に製造されたものは早急に交換をお願いします。水トリー*の発生で事故が発生する恐れがあります。

ケーブルの内部に微量の水分や異物が浸入し経年変化により絶縁破壊になる現象です。

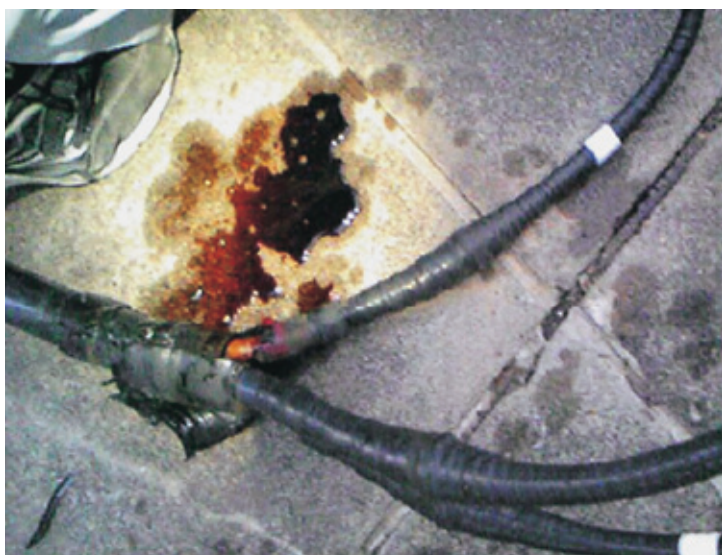
ケーブル劣化事例その1

高圧引込みケーブル（6kV, CV, 22mm² 巨長27m、1978年製（製造後34年経過））一刻も早い更新を提案し取替えを実施していただいた。高圧ケーブルを撤去して、切断したところ、多量の水が浸入していた。水が浸入してから1年位で絶縁破壊を起こし停電事故に発展する可能性があった。

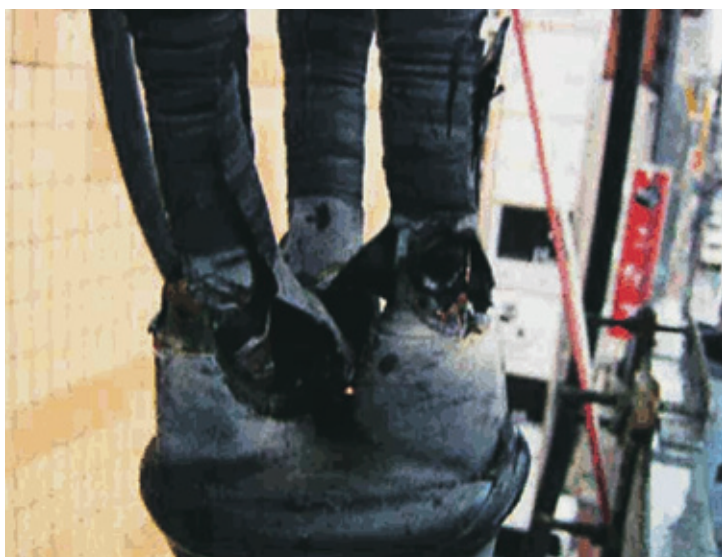
ケーブル劣化事例その2

高圧引込みケーブル（6kV、CV60mm² × 3C、1983年製（製造後30年経過））高圧ケーブル三叉管部分が経年劣化により雨水が浸入し、絶縁破壊を起こし地絡し波及事故に至ったものと思われる。

なお、当事業所には地絡保護継電器が設置されていない。

当日の天候は強風、雨であった。

外部委託の電気主任技術者は事故前月に実施した年次点検でケーブルの老朽化を指摘、地絡保護継電器の設置要請を行っている。

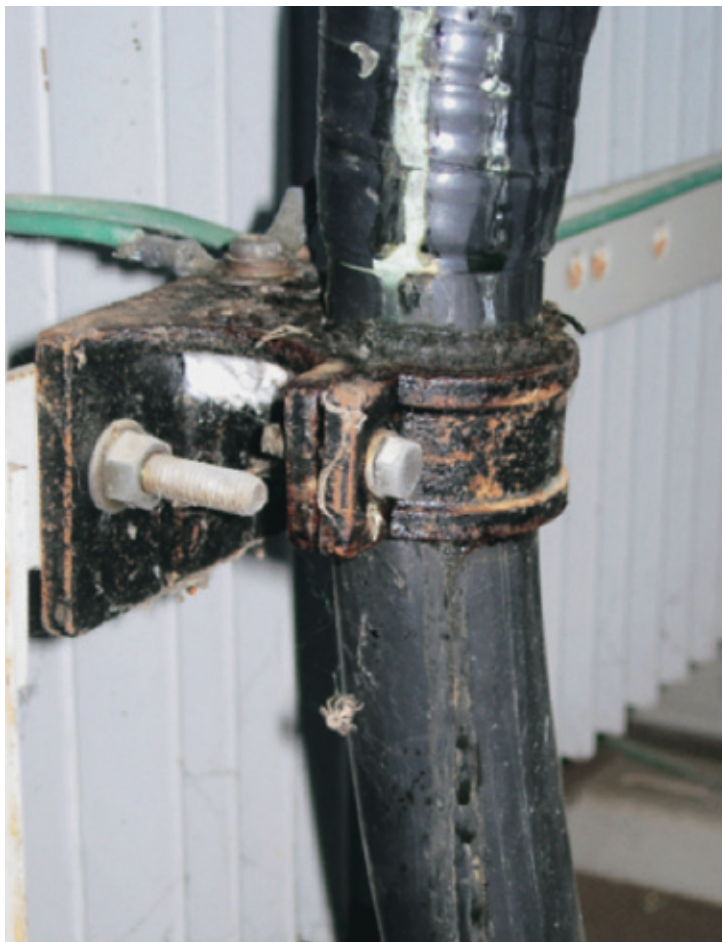
ケーブル劣化事例その3

高圧引込みケーブル（6kV, CV, 22mm² 亘長11m、1988年製（製造後20年経過））構内柱の接続部三叉管部分に小さな穴を確認し、一刻も早い更新を提案し取替えを実施していただいた。高圧ケーブルを撤去して、切断したところ、多量の水が浸入していた。水が浸入してから1年位で絶縁破壊を起こし停電事故に発展する可能性があった。

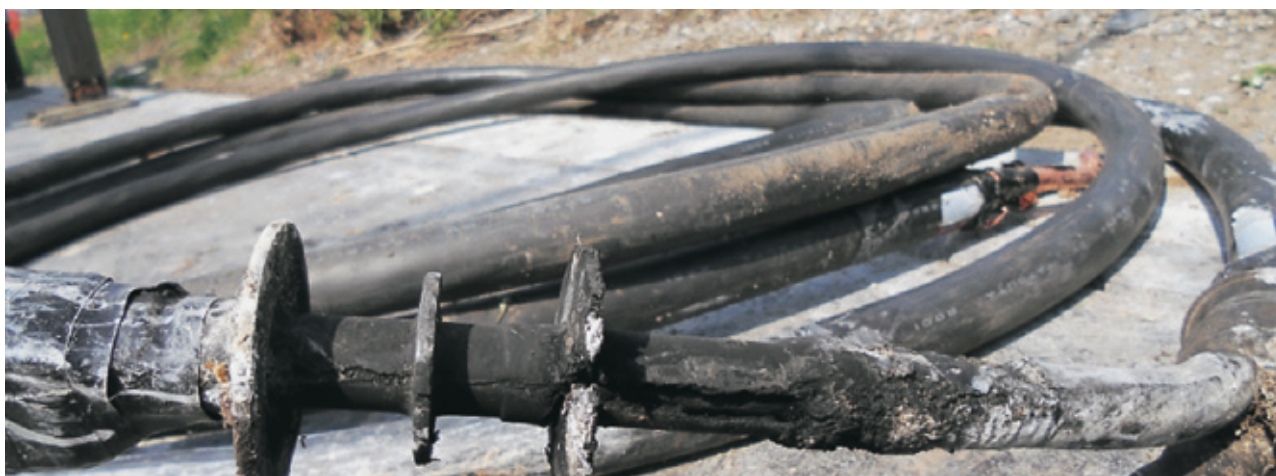
ケーブル劣化事例その4

高圧引込みケーブル（6kV, CV, 38mm² 亘長27m、2007年製（製造後7年経過））そばに産廃処理場が有り架空線にカラスが止まり、ケーブルの端末処理部分にカラスの糞がかかりゴムとう管部が劣化し事故直前に取替えを実施した。
